KIINTEISTÖN RAKENTEIDEN TUTKINTA, LÄMPÖKUVAUS JA KORJAUSRAKENTAMINEN

Opinnäytetyö
Toukokuu 2015
Rakennustekniikka
Rakennustuotanto

Kiinteistön rakenteiden tutkinta, lämpökuvaus ja korjausrakentaminen

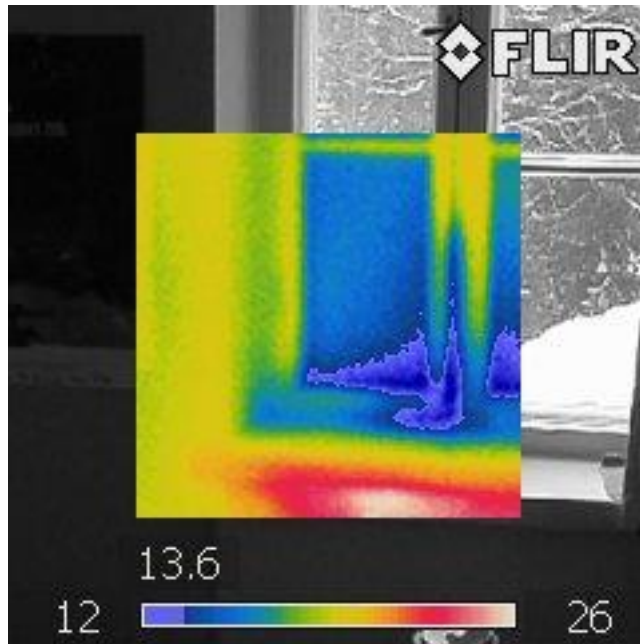
KUVA 1

Huone:Leikkihuone		Emissiivisyys	0,95
		Mittaus etäisyys	2 m
Huoneen lämpötila	20 °C	Kosteus%	32 %
Pinnan max.lämpötila	26 °C		
Pinnan min.lämpötila	12 °C		
Mitatun pisteen lämpötila			
Paine-ero	-5 Pa		
Kohteen lämpötilaindeksi: 58			
Korjausluokka: 1

Huom! Ikkunat vuotivat joka tilassa.

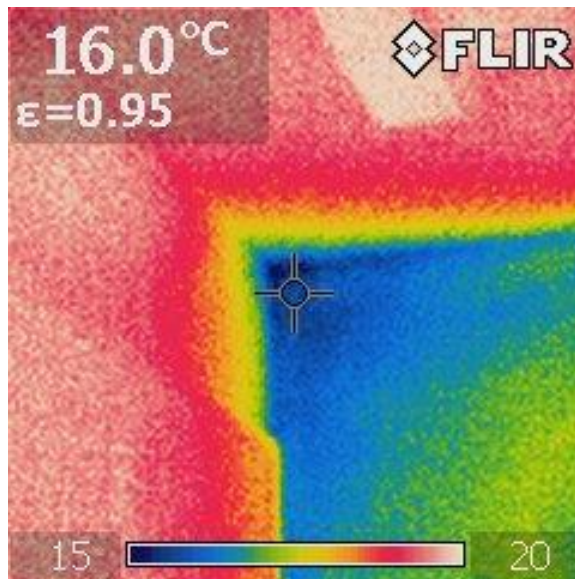
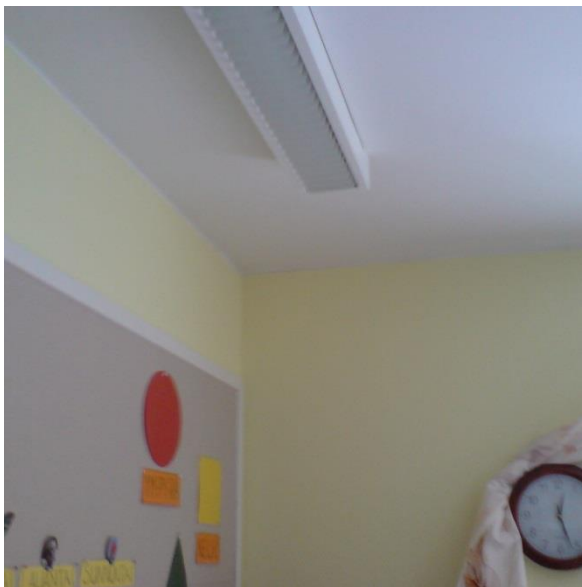
KUVA 2

Huone: Iltapäiväkerhon tiloja		Emissiivisyys	0,95
Huoneen lämpötila	20 °C	Mittaus etäisyys	3 m
Pinnan max.lämpötila	20 °C	Kosteus%	32 %
Pinnan min.lämpötila	15 °C		
Mitatun pisteen lämpötila	16 °C		
Paine-ero	-5 Pa		
Kohteen lämpötilaindeksi: 78			
Korjausluokka: 4

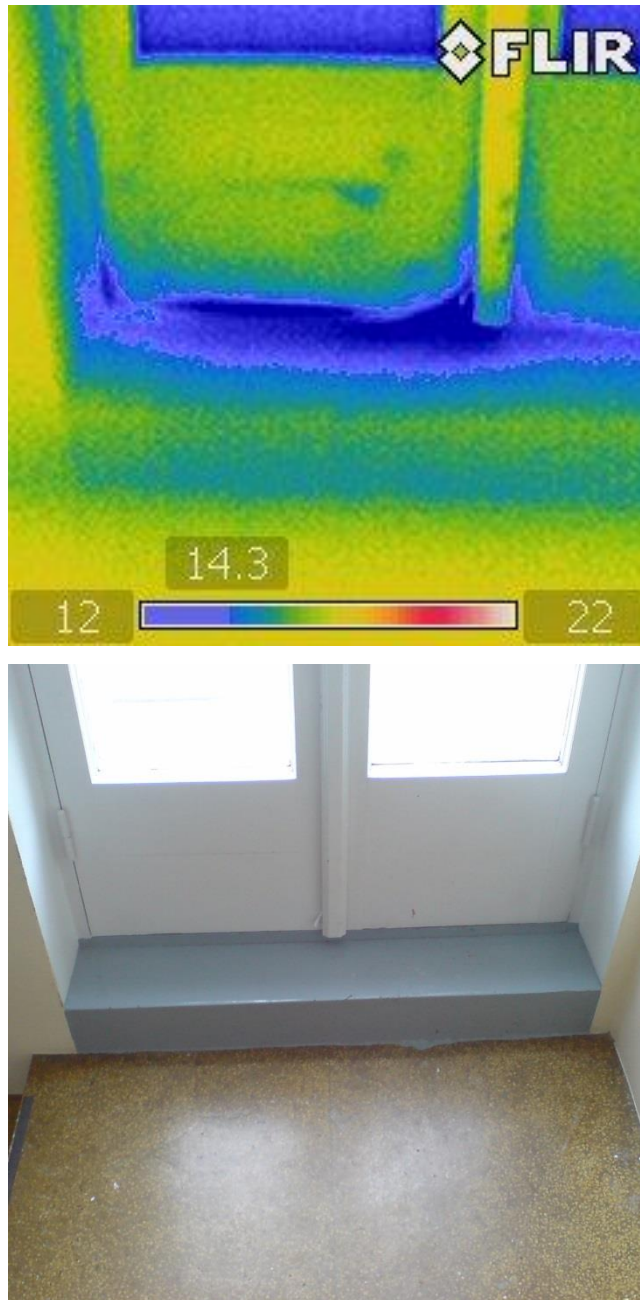
KUVA 3

Huone: Käytävä		Emissiivisyys	0,95
		Mittaus etäisyys	2m
Huoneen lämpötila	20 °C	Kosteus%	32 %
Pinnan max.lämpötila	22 °C		
Pinnan min.lämpötila	12 °C		
Mitatun pisteen lämpötila			
Paine-ero	-5 Pa		
Kohteen lämpötilaindeksi: 58			
Korjausluokka: 1

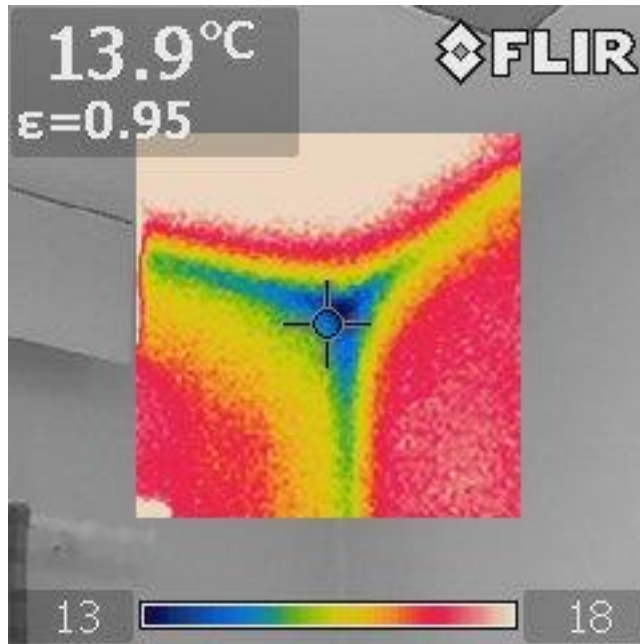
KUVA 4

Huone: Opetustila		Emissiivisyys	0,95
		Mittaus etäisyys	3 m
Huoneen lämpötila	20 °C	Kosteus%	32%
Pinnan max.lämpötila	18 °C		
Pinnan min.lämpötila	13 °C		
Mitatun pisteen lämpötila	13,9 °C		
Paine-ero	-5 Pa		
Kohteen lämpötilaindeksi: 63			
Korjausluokka: 2

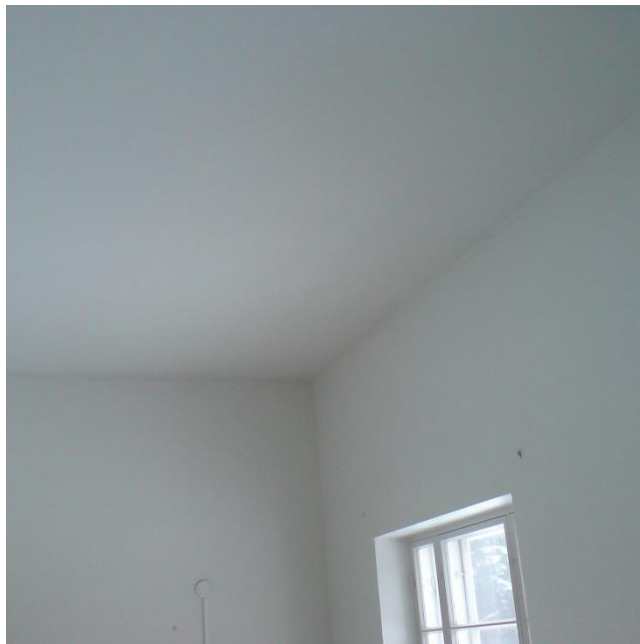
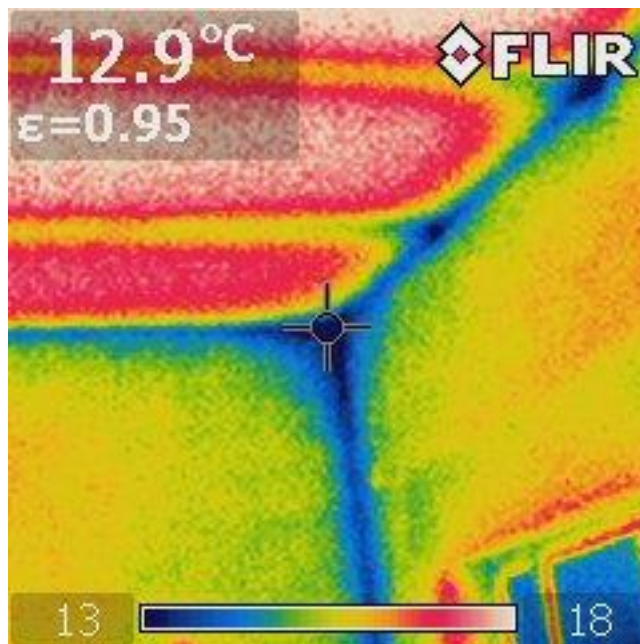
KUVA 5

Huone: Portaikko		Emissiivisyys	0,95
		Mittaus etäisyys	4 m
Huoneen lämpötila	19,8 °C	Kosteus%	32 %
Pinnan max.lämpötila	19 °C		
Pinnan min.lämpötila	13 °C		
Mitatun pisteen lämpötila	12,9 °C		
Paine-ero	-5 Pa		
Kohteen lämpötilaindeksi: 63			
Korjausluokka: 2

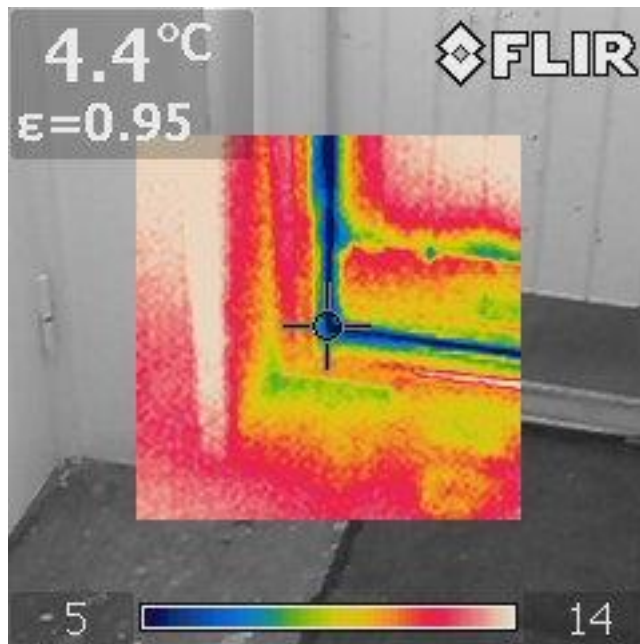
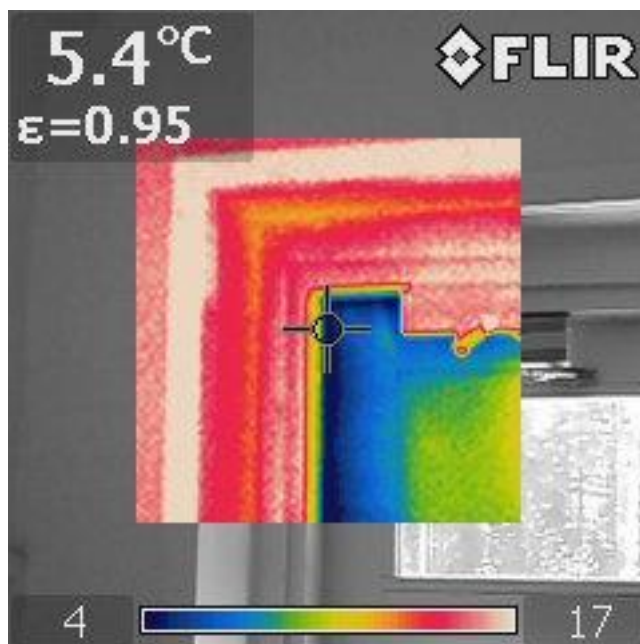
KUVA 6

Huone: Eteinen		Emissiivisyys	0,95
		Mittaus etäisyys	1 m
Huoneen lämpötila	19,2 °C	Kosteus%	32 %
Pinnan max.lämpötila	17 °C		
Pinnan min.lämpötila	4 °C		
Mitatun pisteen lämpötila	4,4 °C		
Paine-ero	-		
Kohteen lämpötilaindeksi: 19			
Korjausluokka: 1

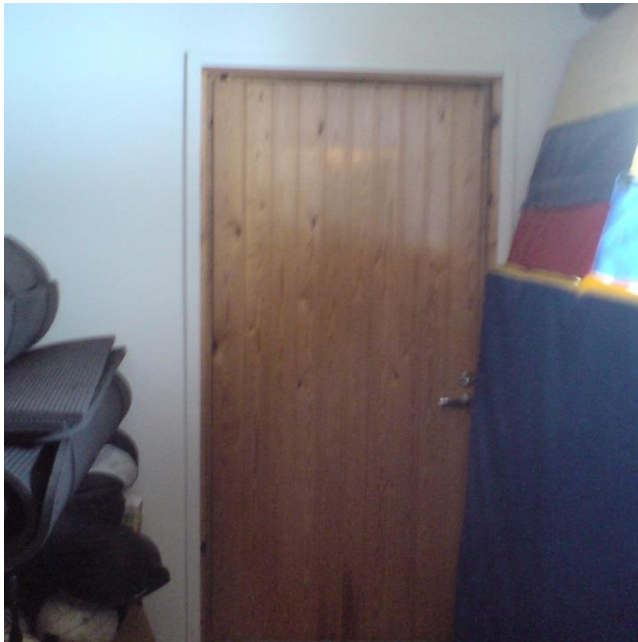
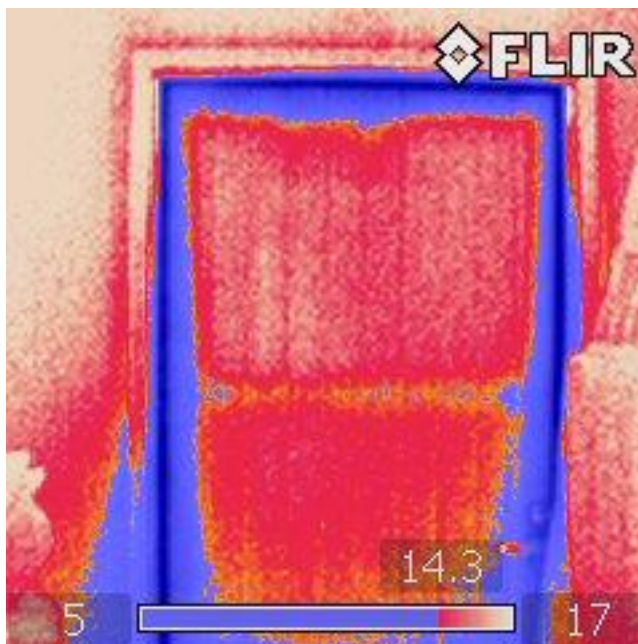
KUVA 7

Huone: Varasto		Emissiivisyys	0,95
		Mittaus etäisyys	2 m
Huoneen lämpötila	19 °C	Kosteus%	32%
Pinnan max.lämpötila	17 °C		
Pinnan min.lämpötila	5 °C		
Mitatun pisteen lämpötila	-		
Paine-ero	-		
Kohteen lämpötilaindeksi: 22			
Korjausluokka: 1

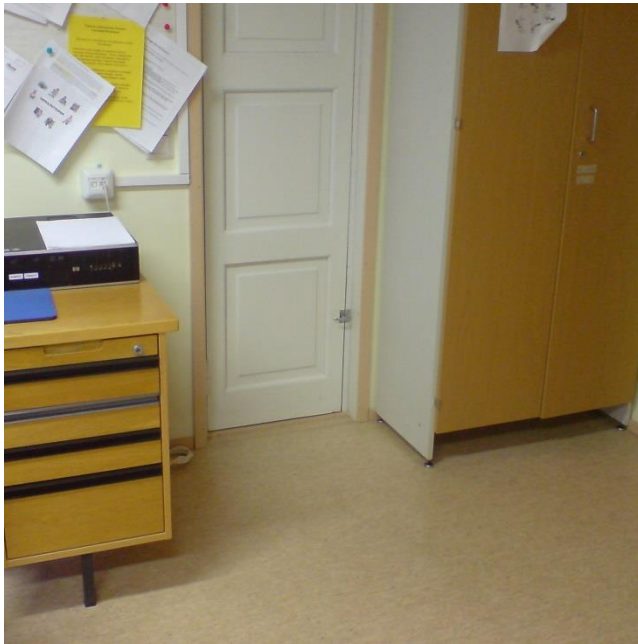
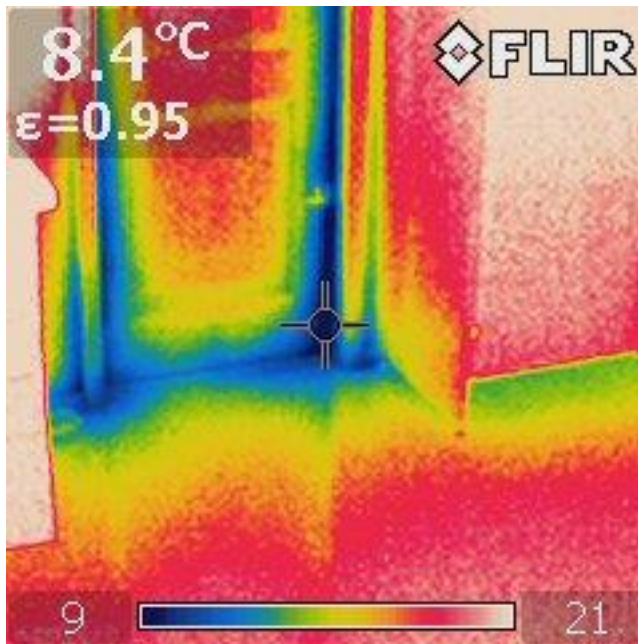
KUVA 1

Huone: Toimisto yläkerta		Emissiivisyys	0,95
		Mittaus etäisyys	2 m
Huoneen lämpötila	22,3 °C	Kosteus%	29 %
Pinnan max.lämpötila	21 °C		
Pinnan min.lämpötila	9 °C		
Mitatun pisteen lämpötila	8,4 °C		
Paine-ero	-5 Pa		
Kohteen lämpötilaindeksi: 38			
Korjausluokka: 1

Huom! Oven tiivistys.

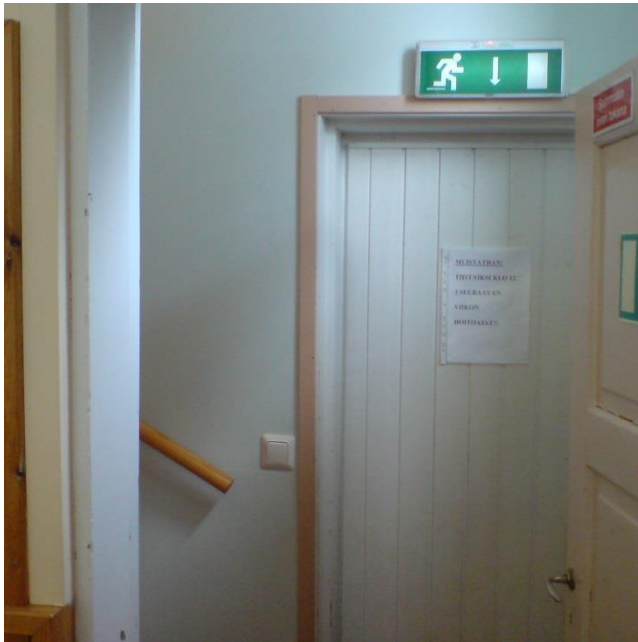
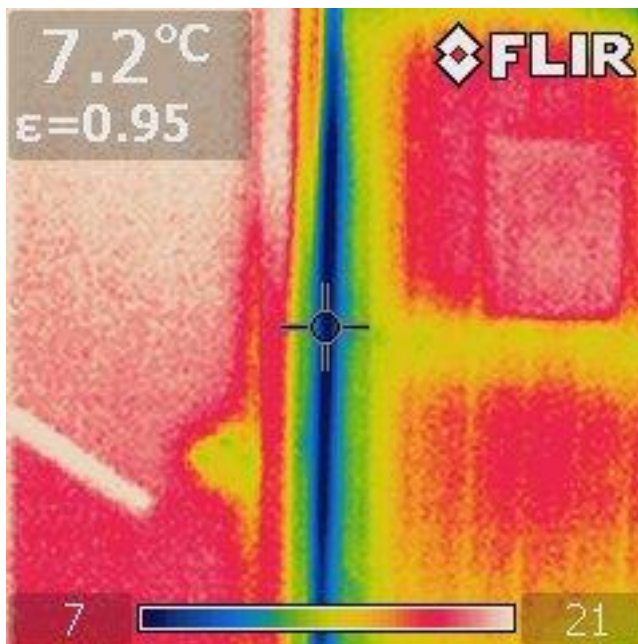
KUVA 2

Huone: Rappu		Emissiivisyys	0,95
Huoneen lämpötila	22,4 °C	Mittaus etäisyys	3 m
Pinnan max.lämpötila	21 °C	Kosteus%	29 %
Pinnan min.lämpötila	7 °C		
Mitatun pisteen lämpötila	7,2 °C		
Paine-ero	-5 Pa		
Kohteen lämpötilaindeksi: 32			
Korjausluokka: 1

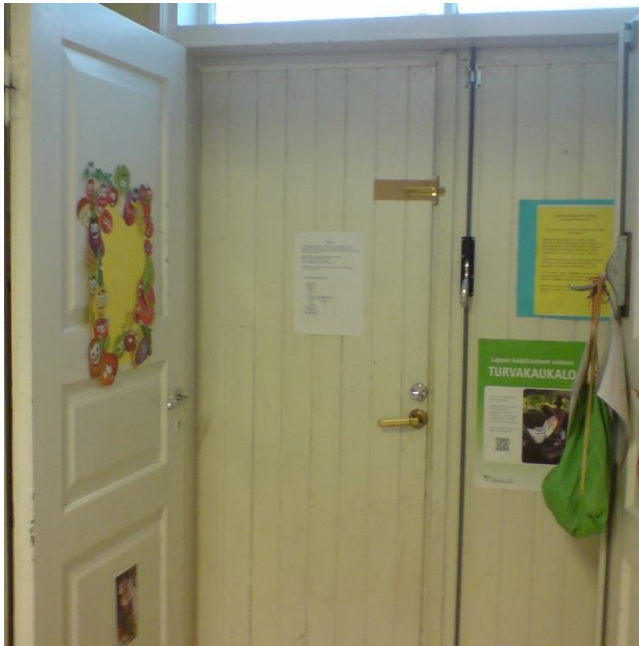
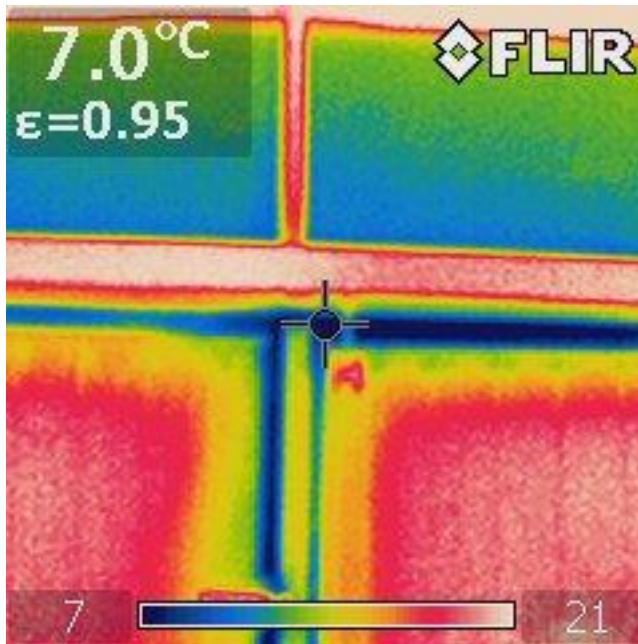
KUVA 3

Huone: Eteinen		Emissiivisyys	0,95
		Mittaus etäisyys	2m
Huoneen lämpötila	21 °C	Kosteus%	32 %
Pinnan max.lämpötila	21 °C		
Pinnan min.lämpötila	7 °C		
Mitatun pisteen lämpötila	7 °C		
Paine-ero	-5 Pa		
Kohteen lämpötilaindeksi: 33			
Korjausluokka: 1

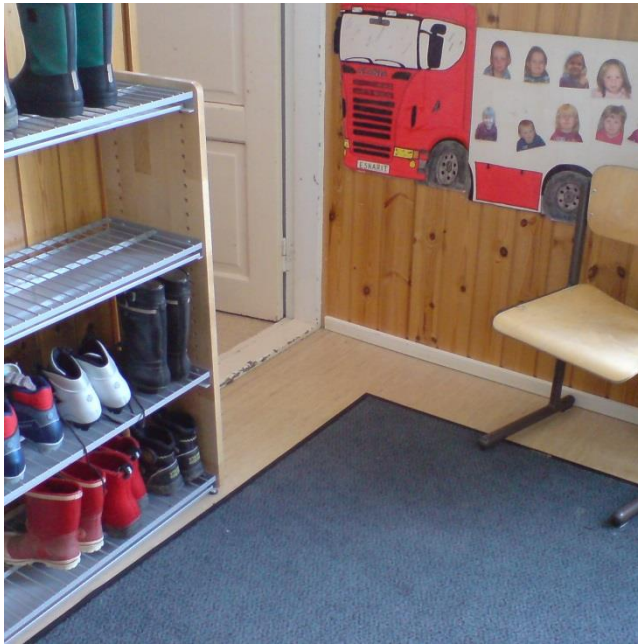
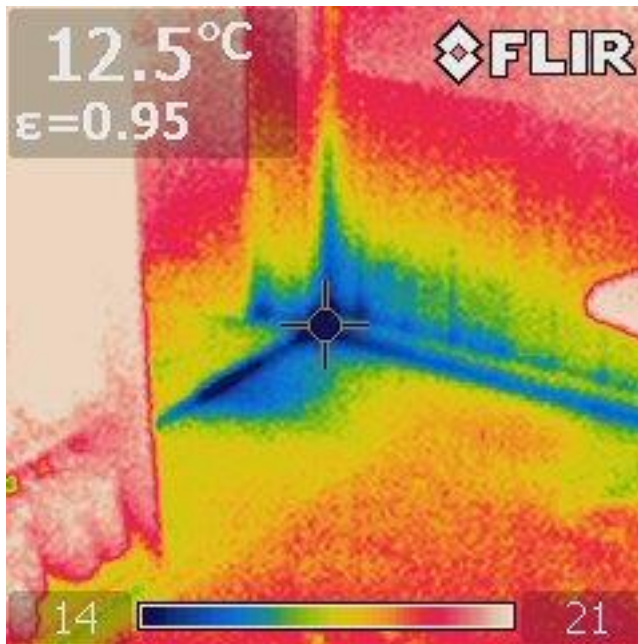
KUVA 4

Huone: Opetustila 0-2 lk		Emissiivisyys	0,95
		Mittaus etäisyys	3 m
Huoneen lämpötila	22,4 °C	Kosteus%	29%
Pinnan max.lämpötila	21 °C		
Pinnan min.lämpötila	14 °C		
Mitatun pisteen lämpötila	12,5 °C		
Paine-ero	-5 Pa		
Kohteen lämpötilaindeksi: 56			
Korjausluokka: 1

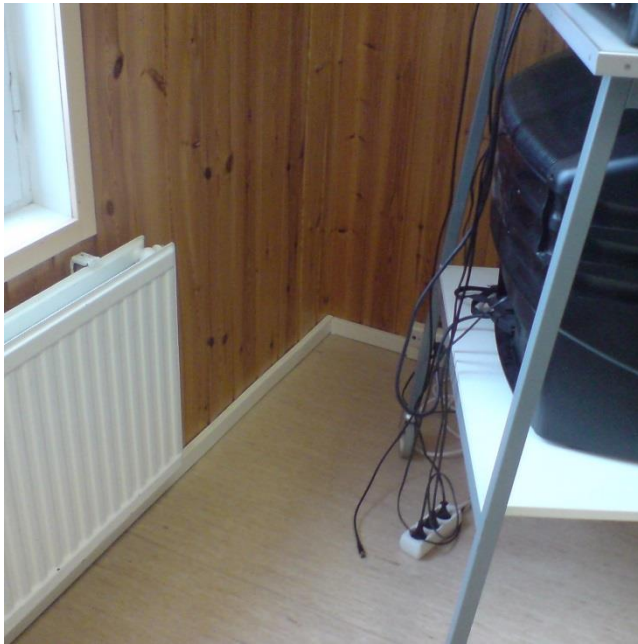
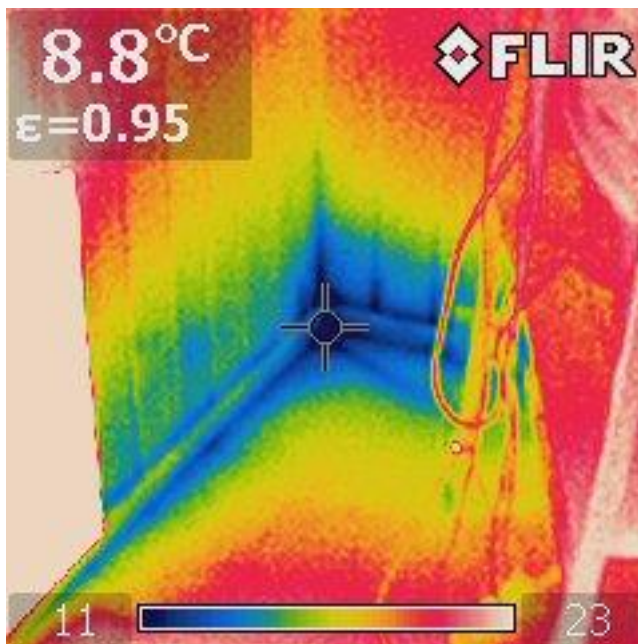
KUVA 5

Huone: Leikkihuone		Emissiivisyys	0,95
Huoneen lämpötila	21,8 °C	Mittaus etäisyys	2 m
Pinnan max.lämpötila	23 °C	Kosteus%	29 %
Pinnan min.lämpötila	11 °C		
Mitatun pisteen lämpötila	8,8 °C		
Paine-ero	-5 Pa		
Kohteen lämpötilaindeksi: 40			
Korjausluokka: 1

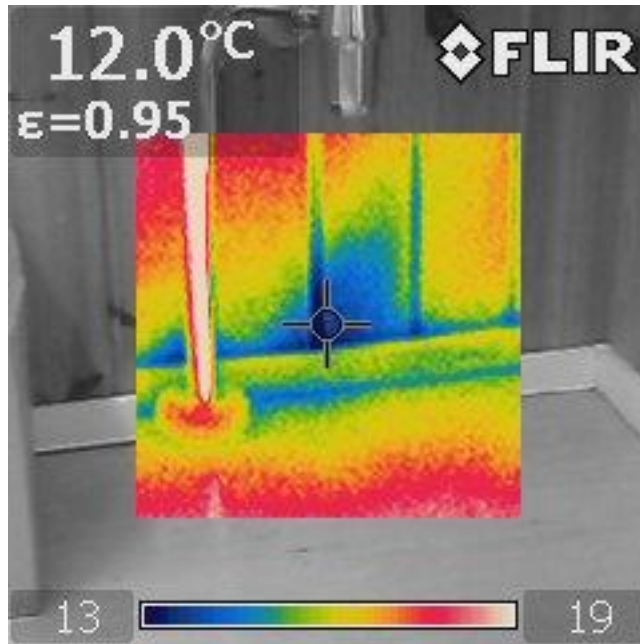
KUVA 6

Huone: Leikkihuone		Emissiivisyys	0,95
Huoneen lämpötila	21,8 °C	Mittaus etäisyys	2 m
Pinnan max.lämpötila	19 °C	Kosteus%	29 %
Pinnan min.lämpötila	13 °C		
Mitatun pisteen lämpötila	12 °C		
Paine-ero	-5 Pa		
Kohteen lämpötilaindeksi: 55			
Korjausluokka: 1

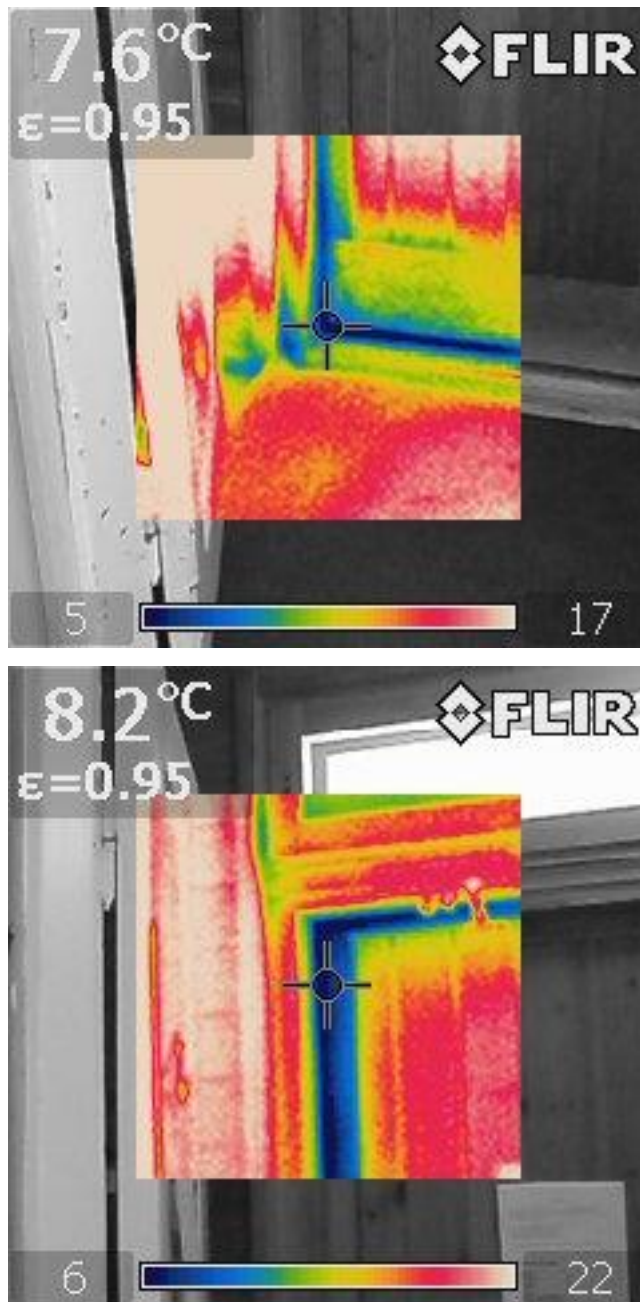
KUVA 7

Huone: Eteinen		Emissiivisyys	0,95
		Mittaus etäisyys	2 m
Huoneen lämpötila	23,7 °C	Kosteus%	32%
Pinnan max.lämpötila	17 °C		
Pinnan min.lämpötila	5 °C		
Mitatun pisteen lämpötila	7,6 °C		
Paine-ero	-5 Pa		
Kohteen lämpötilaindeksi: 32			
Korjausluokka: 1

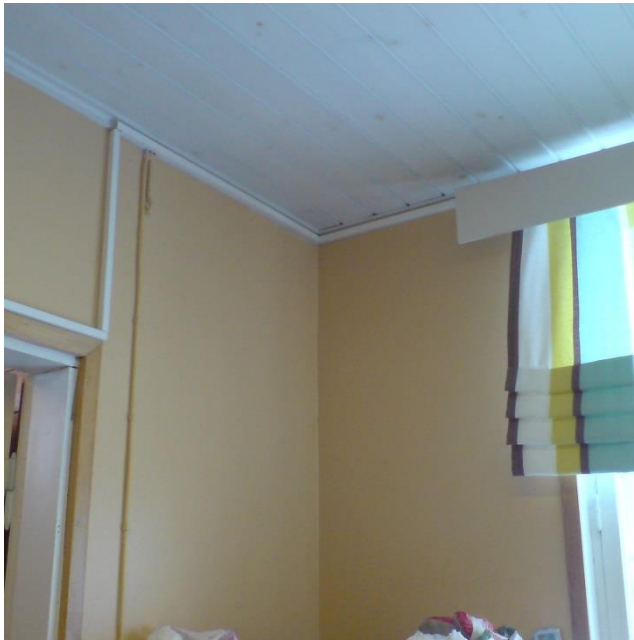
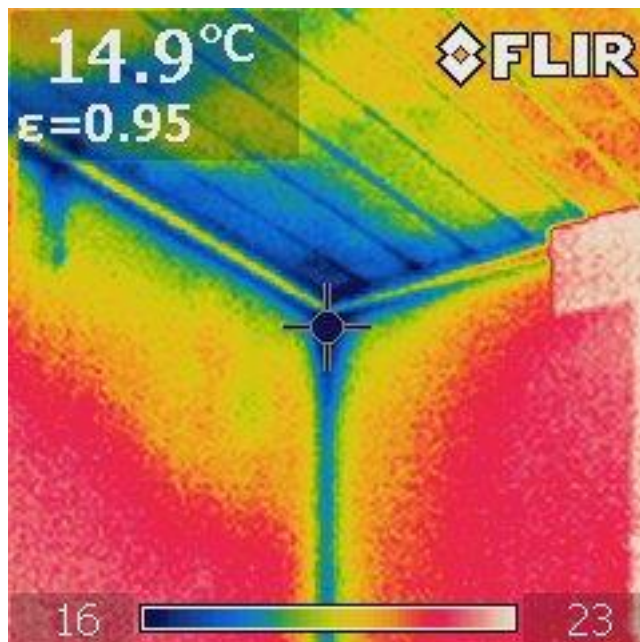
KUVA 8

Huone: Eteinen		Emissiivisyys	0,95
Huoneen lämpötila	23,7 °C	Mittaus etäisyys	2 m
Pinnan max.lämpötila	23 °C	Kosteus%	29 %
Pinnan min.lämpötila	16 °C		
Mitatun pisteen lämpötila	14,9 °C		
Paine-ero	-5 Pa		
Kohteen lämpötilaindeksi: 62			
Korjausluokka: 2

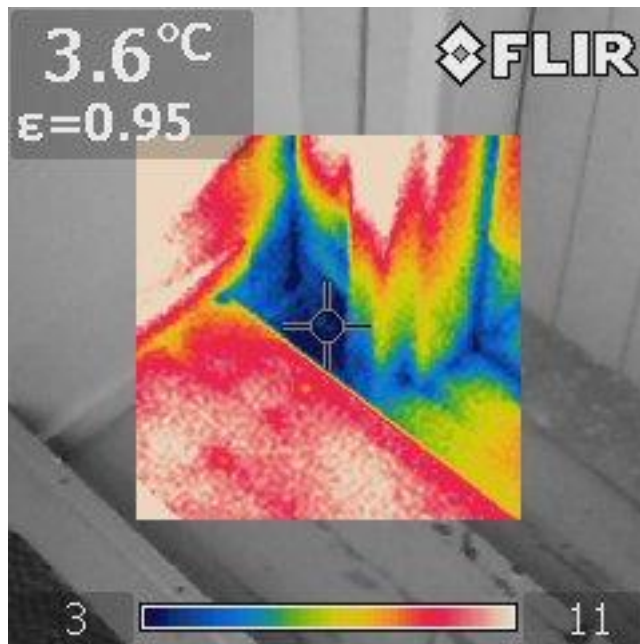
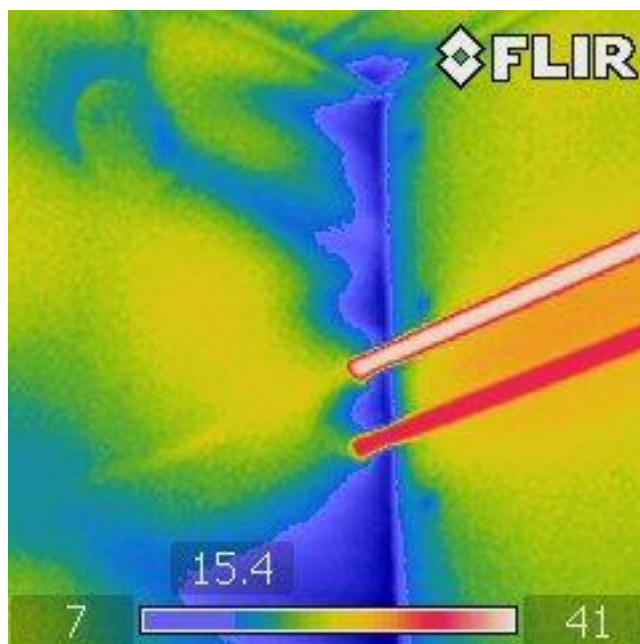
KUVA 9

Huone: Keittiön eteinen		Emissiivisyys	0,95
Huoneen lämpötila	19 °C	Mittaus etäisyys	1 m
Pinnan max.lämpötila	11 °C	Kosteus%	29 %
Pinnan min.lämpötila	3 °C		
Mitatun pisteen lämpötila	3,6 °C		
Paine-ero	-		
Kohteen lämpötilaindeksi: 18			
Korjausluokka: 1

Huom! Koko keittiönpuoleinen pääty oli kylmä.

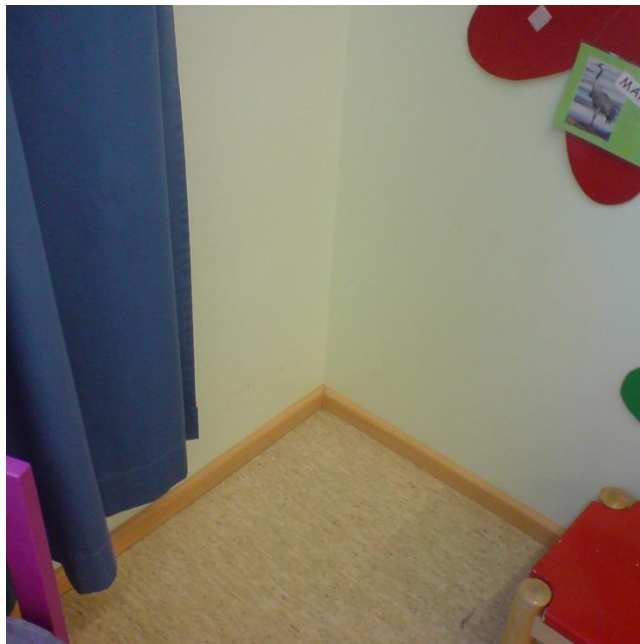
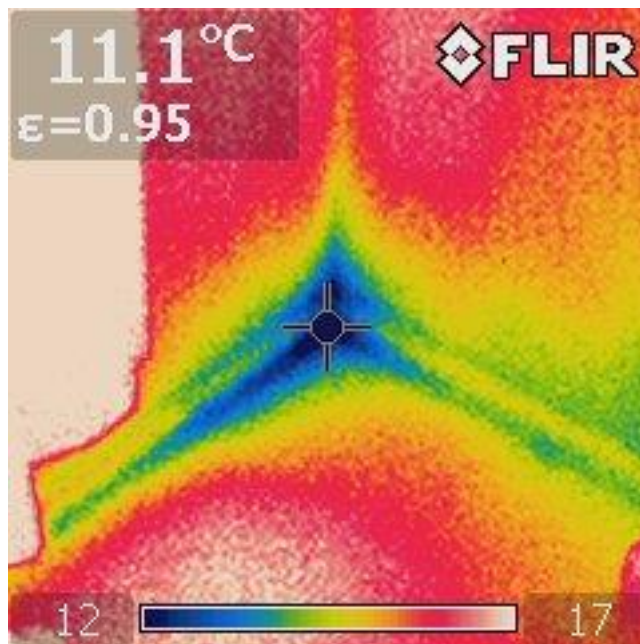
KUVA 10

Huone: Nukkumahuone		Emissiivisyys	0,95
		Mittaus etäisyys	2 m
Huoneen lämpötila	20,4 °C	Kosteus%	29 %
Pinnan max.lämpötila	17 °C		
Pinnan min.lämpötila	12 °C		
Mitatun pisteen lämpötila	11,1 °C		
Paine-ero	-5 Pa		
Kohteen lämpötilaindeksi: 52			
Korjausluokka: 1

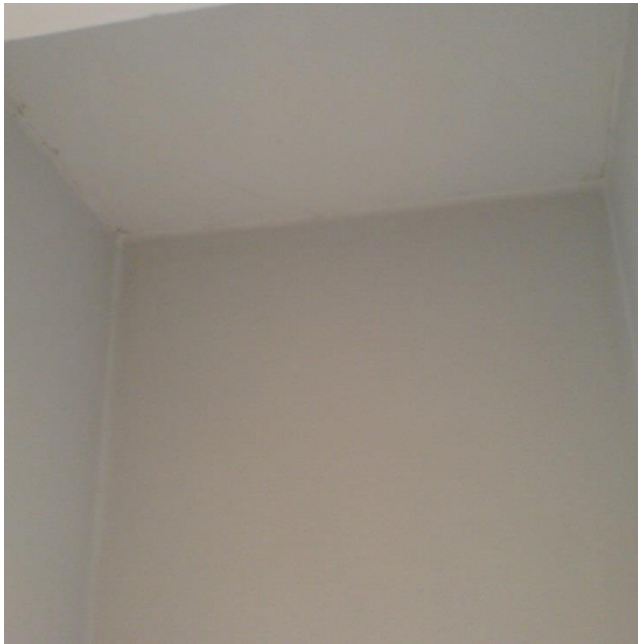
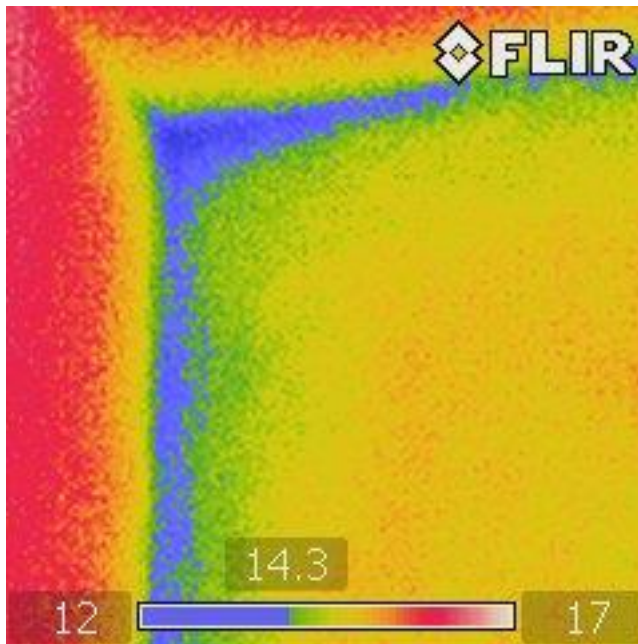
KUVA 1

Huone: Sisääntulo pohja- kerros.		Emissiivisyys	0,95
Huoneen lämpötila	21 °C	Mittaus etäisyys	2 m
Pinnan max.lämpötila	17 °C	Kosteus%	29 %
Pinnan min.lämpötila	12 °C		
Mitatun pisteen lämpötila			
Paine-ero	-5 Pa		
Kohteen lämpötilaindeksi: 53			
Korjausluokka: 1

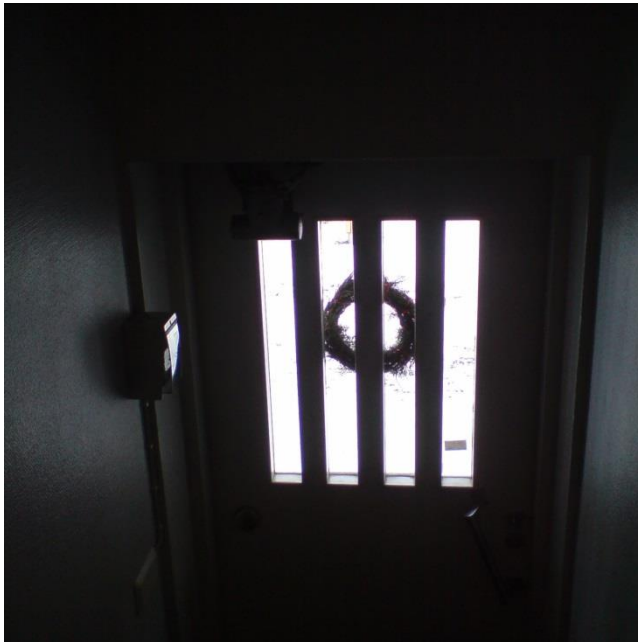
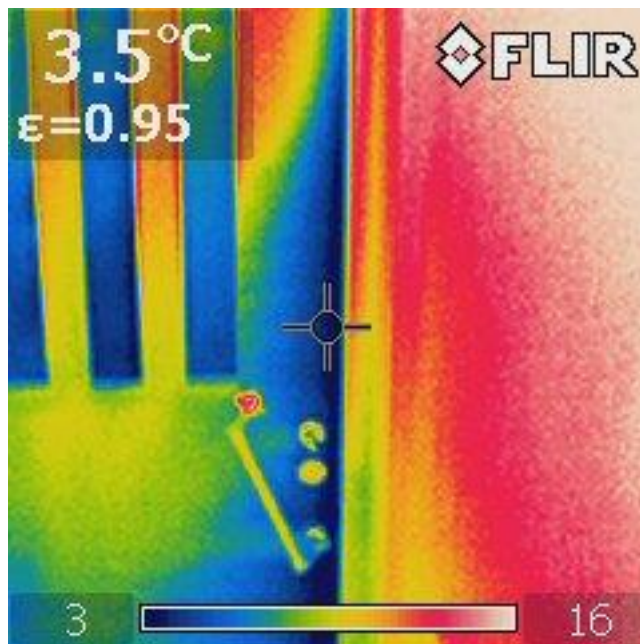
KUVA 2

Huone: Rappu		Emissiivisyys	0,95
		Mittaus etäisyys	2 m
Huoneen lämpötila	21 °C	Kosteus%	29 %
Pinnan max.lämpötila	16 °C		
Pinnan min.lämpötila	3 °C		
Mitatun pisteen lämpötila	3,5 °C		
Paine-ero	-5 Pa		
Kohteen lämpötilaindeksi: 10			
Korjausluokka: 1

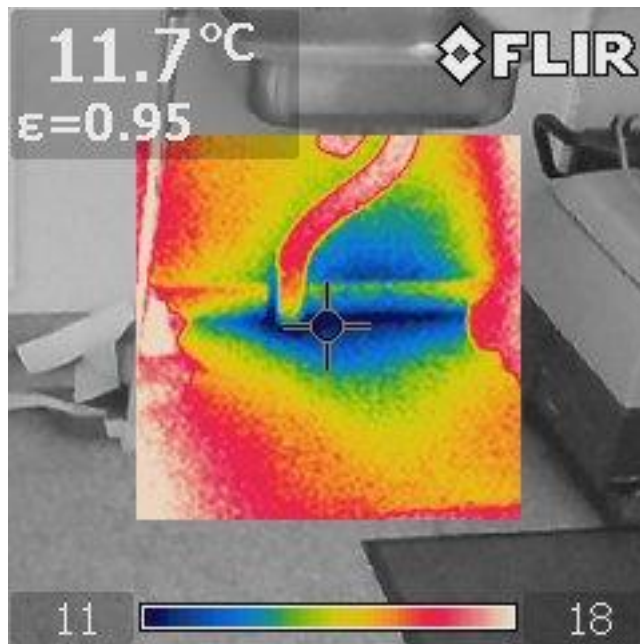
KUVA 3

Huone: Alakerran käytävä		Emissiivisyys	0,95
Huoneen lämpötila	19,2 °C	Mittaus etäisyys	2m
Pinnan max.lämpötila	18 °C	Kosteus%	29 %
Pinnan min.lämpötila	11 °C		
Mitatun pisteen lämpötila	11,7 °C		
Paine-ero	-5 Pa		
Kohteen lämpötilaindeksi: 58			
Korjausluokka: 1

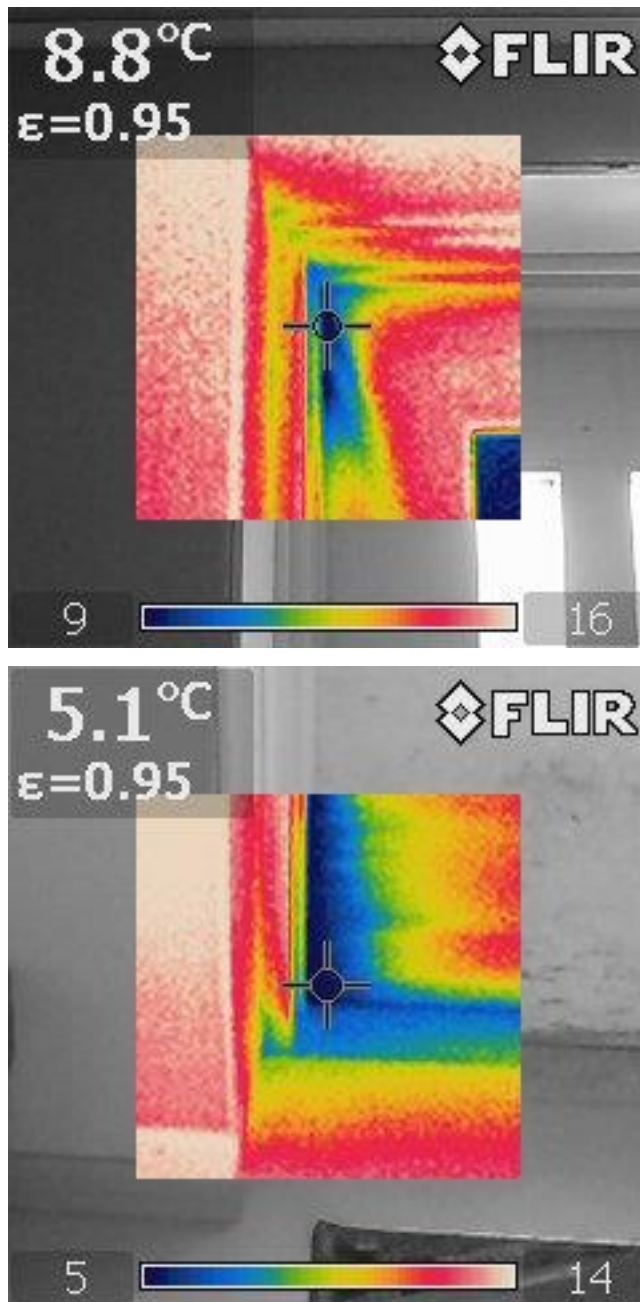
KUVA 4

Huone: Pukuhuoneen ovi		Emissiivisyys	0,95
		Mittaus etäisyys	1 m
Huoneen lämpötila	18 °C	Kosteus%	29%
Pinnan max.lämpötila	14-16 °C		
Pinnan min.lämpötila	5 °C		
Mitatun pisteen lämpötila	5,1-8,8 °C		
Paine-ero	-5 Pa		
Kohteen lämpötilaindeksi: n.21			
Korjausluokka: 1

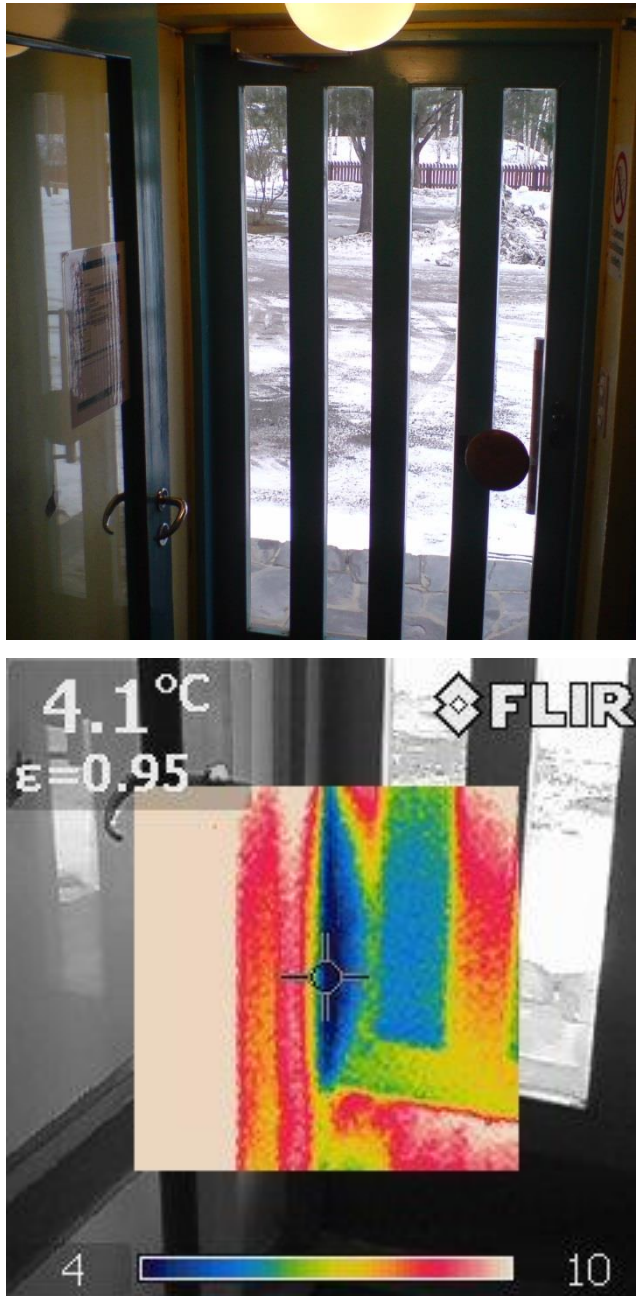
KUVA 5

Huone: Tuulikaappi		Emissiivisyys	0,95
Huoneen lämpötila	17,1 °C	Mittaus etäisyys	2 m
Pinnan max.lämpötila	10 °C	Kosteus%	29 %
Pinnan min.lämpötila	4 °C		
Mitatun pisteen lämpötila	4,1 °C		
Paine-ero	-5 Pa		
Kohteen lämpötilaindeksi: 16			
Korjausluokka: 1

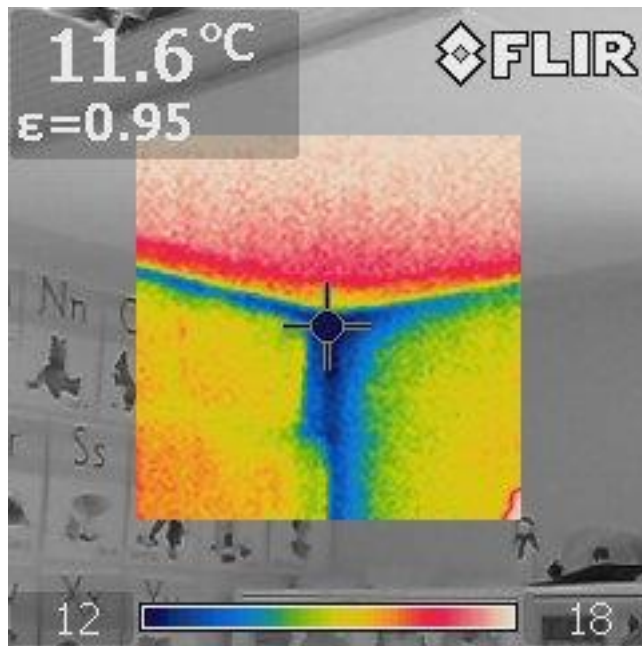
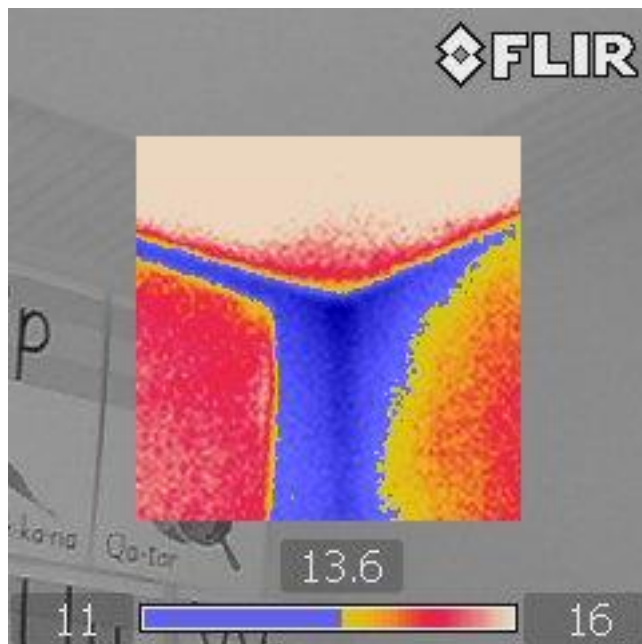
KUVA 6

Huone: 1.krs kangasalan puoleinen pääty.		Emissiivisyys	0,95
Huoneen lämpötila	18,5 °C	Mittaus etäisyys	2 m
Pinnan max.lämpötila	16-18 °C	Kosteus%	29 %
Pinnan min.lämpötila	11 °C		
Mitatun pisteen lämpötila	11,6 °C		
Paine-ero	-5 Pa		
Kohteen lämpötilaindeksi: 59			
Korjausluokka: 1

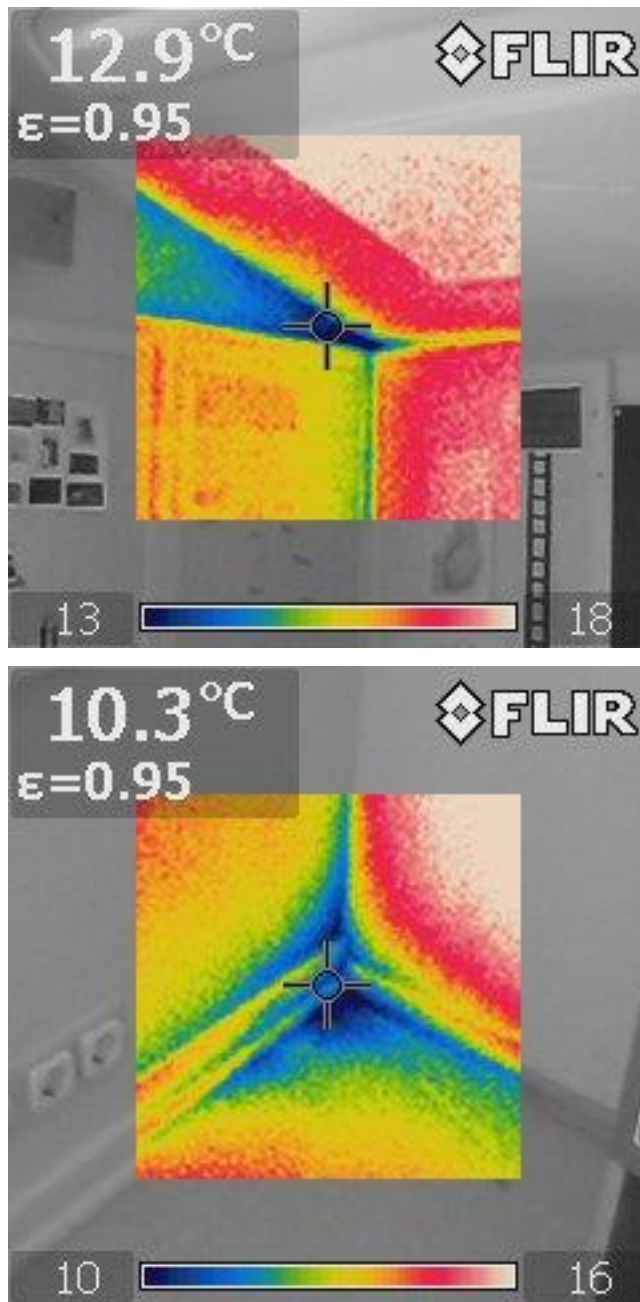
KUVA 7

Huone: 2 krs. Esikoulu		Emissiivisyys	0,95
Huoneen lämpötila	18,8 °C	Mittaus etäisyys	2 m
Pinnan max.lämpötila	16-18 °C	Kosteus%	32%
Pinnan min.lämpötila	10 °C		
Mitatun pisteen lämpötila	10,3 °C		
Paine-ero	-5 Pa		
Kohteen lämpötilaindeksi: 50			
Korjausluokka: 1

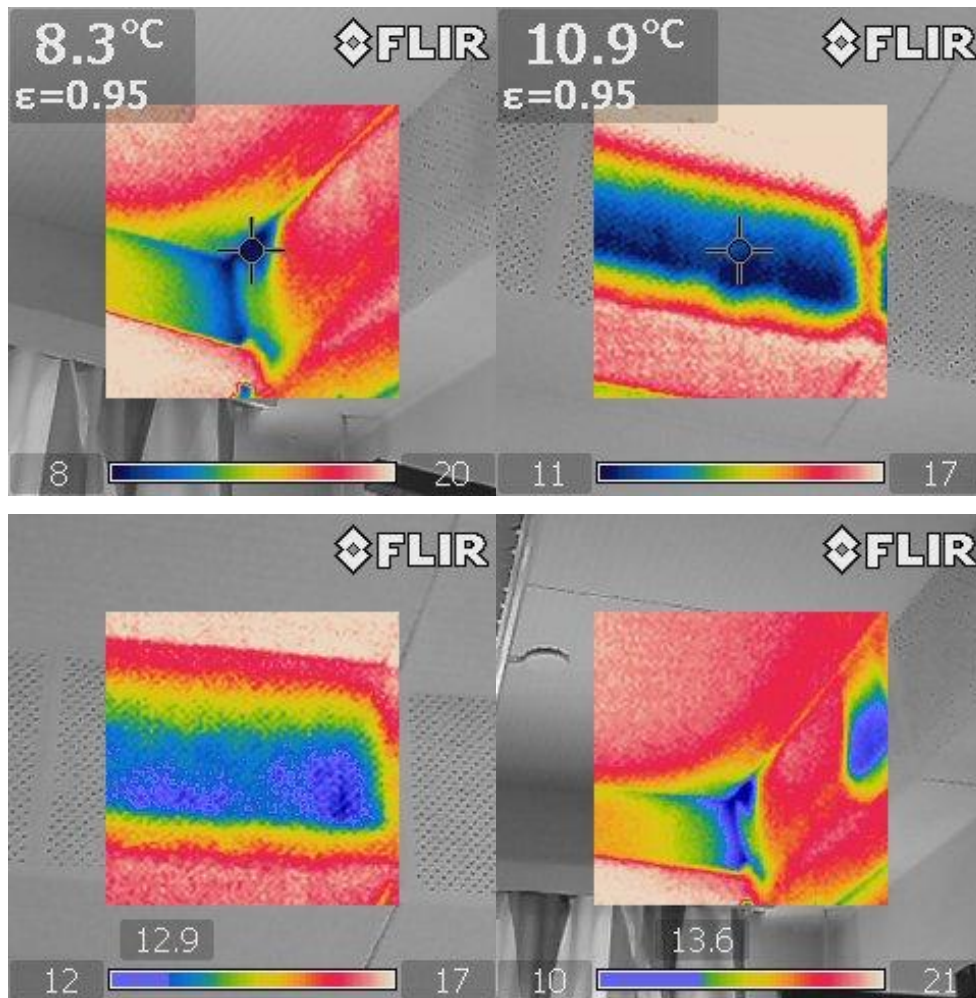
KUVA 9, 10, 11.

Erityistä huomiota kohteessa herättivät kolmessa luokassa olevat ”korvausilmakotelot”, joista puhalsi tiloihin todella kylmää ilmaa.

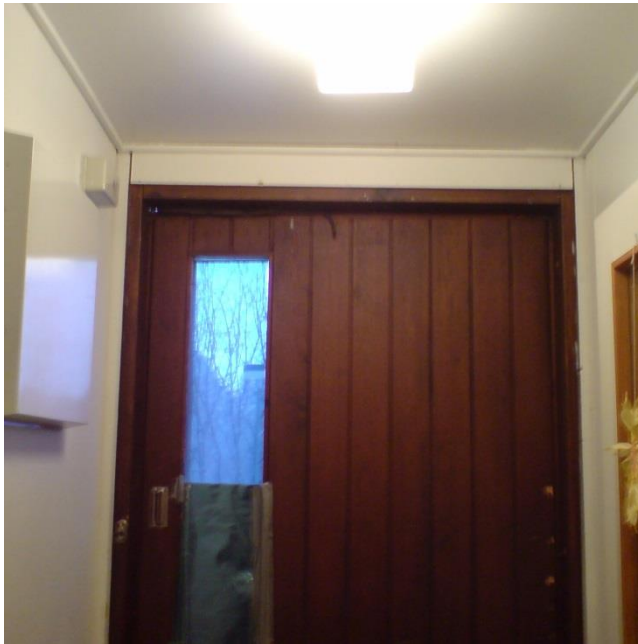
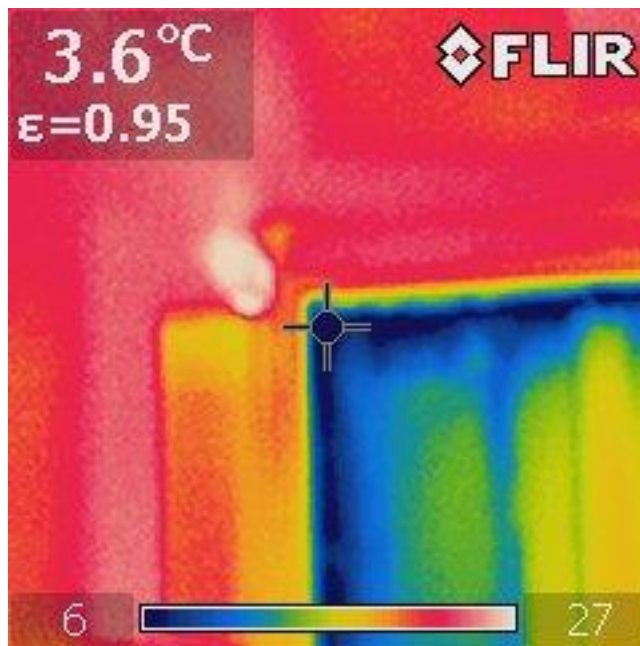
KUVA 1

Huone: As 1. tuulikaappi		Emissiivisyys	0,95
Huoneen lämpötila	20,8 °C	Mittaus etäisyys	2 m
Pinnan max.lämpötila	27 °C	Kosteus%	39 %
Pinnan min.lämpötila	6 °C		
Mitatun pisteen lämpötila	3,6 °C		
Paine-ero	-5 Pa		
Kohteen lämpötilaindeksi: 9			
Korjausluokka: 1

Huom! Oven tiivistys.

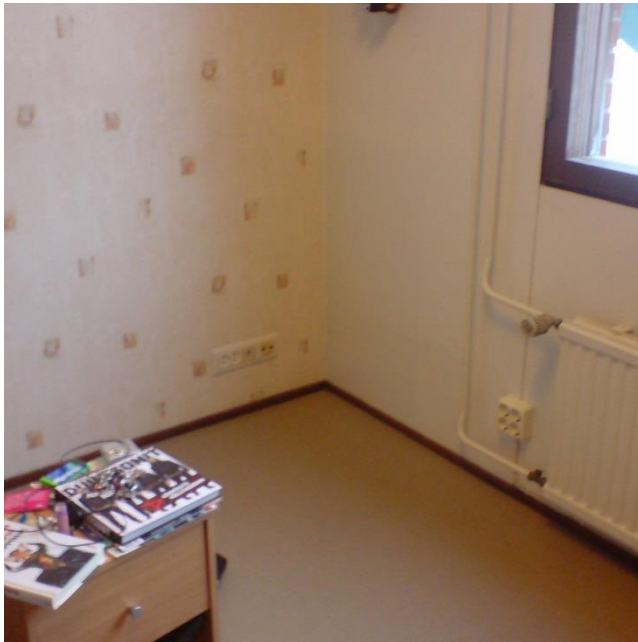
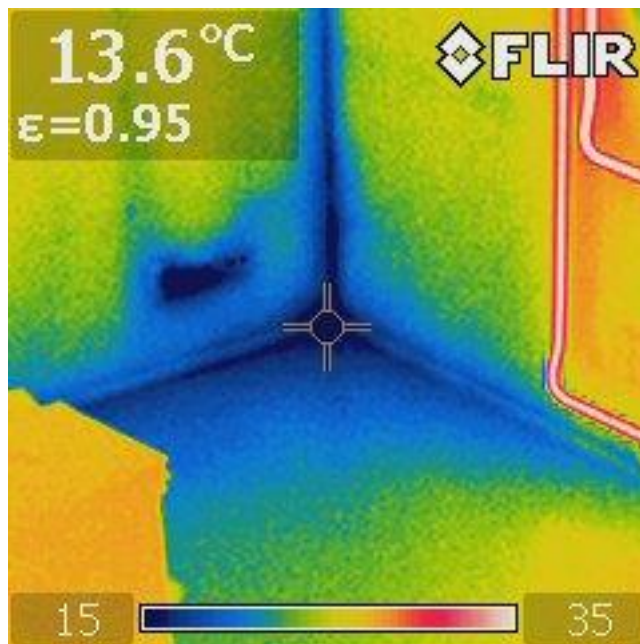
KUVA 2

Huone: As 1. alakerran		Emissiivisyys	0,95
MH		Mittaus etäisyys	3 m
Huoneen lämpötila	20,8 °C	Kosteus%	39 %
Pinnan max.lämpötila	- °C		
Pinnan min.lämpötila	15 °C		
Mitatun pisteen lämpötila	13,6 °C		
Paine-ero	-5 Pa		
Kohteen lämpötilaindeksi: 61			
Korjausluokka: 2
